## 内水ハザードマップとは

内水ハザードマップとは、排水路の処理能力を超える豪雨により、集水桝やマンホールなどから水があふれて起こる浸水の危険性を示した地図です。この地図を活用して、大雨時にどのような行動が必要か、家族や地域で話し合い日ごろから備えておきましょう。  
◇このマップは、河川の洪水は想定していません。

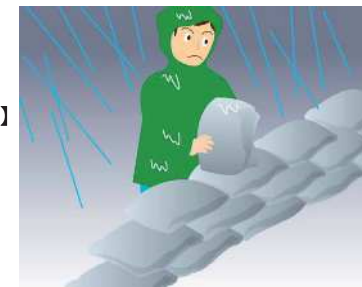
【止水板の設置例】 【簡易水防】 【家のまわりの点検・清掃】

内水氾濫に備えて、家の出入り口などに土のうや止水板を用意しておきましょう。土のうや止水板の作成に必要なものはホームセンターなどで購入できます。緊急時にどうしても土のうや止水板の準備が間に合わない場合は、簡易水防の方法があります。ただし、あくまでも小規模で水深の浅い初期の段階に行うものです。
